LÜ WB

Protokoll
Laufende Überwachung (nach ONR 24803) und Wildbachbegehung (§ 101 Abs 6 ForstG)

Einzugsgebiet	45 Kesselbach	Gemeinde	
Begehungsabschnitt		Datum	30 3 20 16
		LÜ-Intervall :	Schlüsselbauwerke 1-jährlich Standardbauwerke 5-jährlich
			Berichterstatter (Name, Unterschrift)

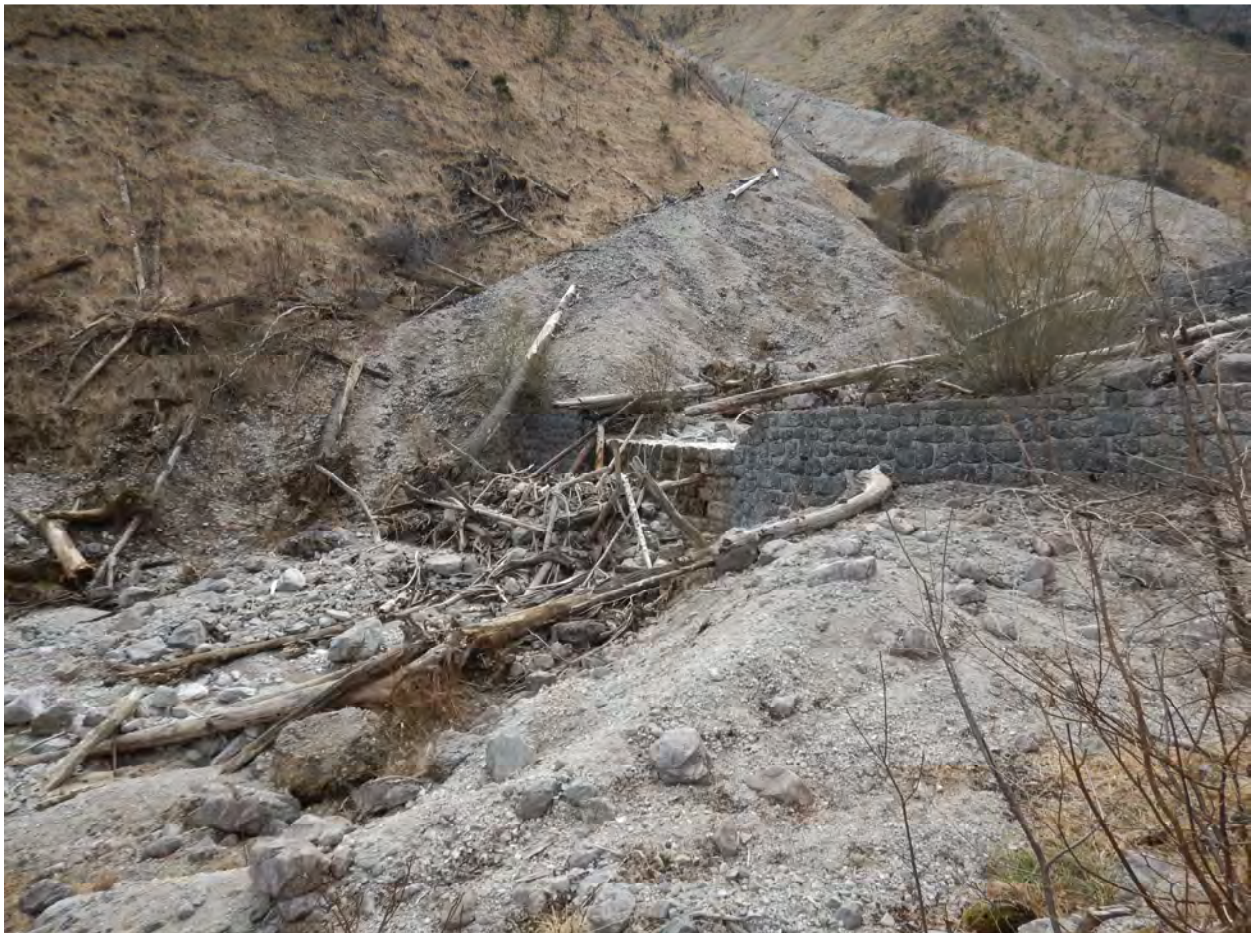
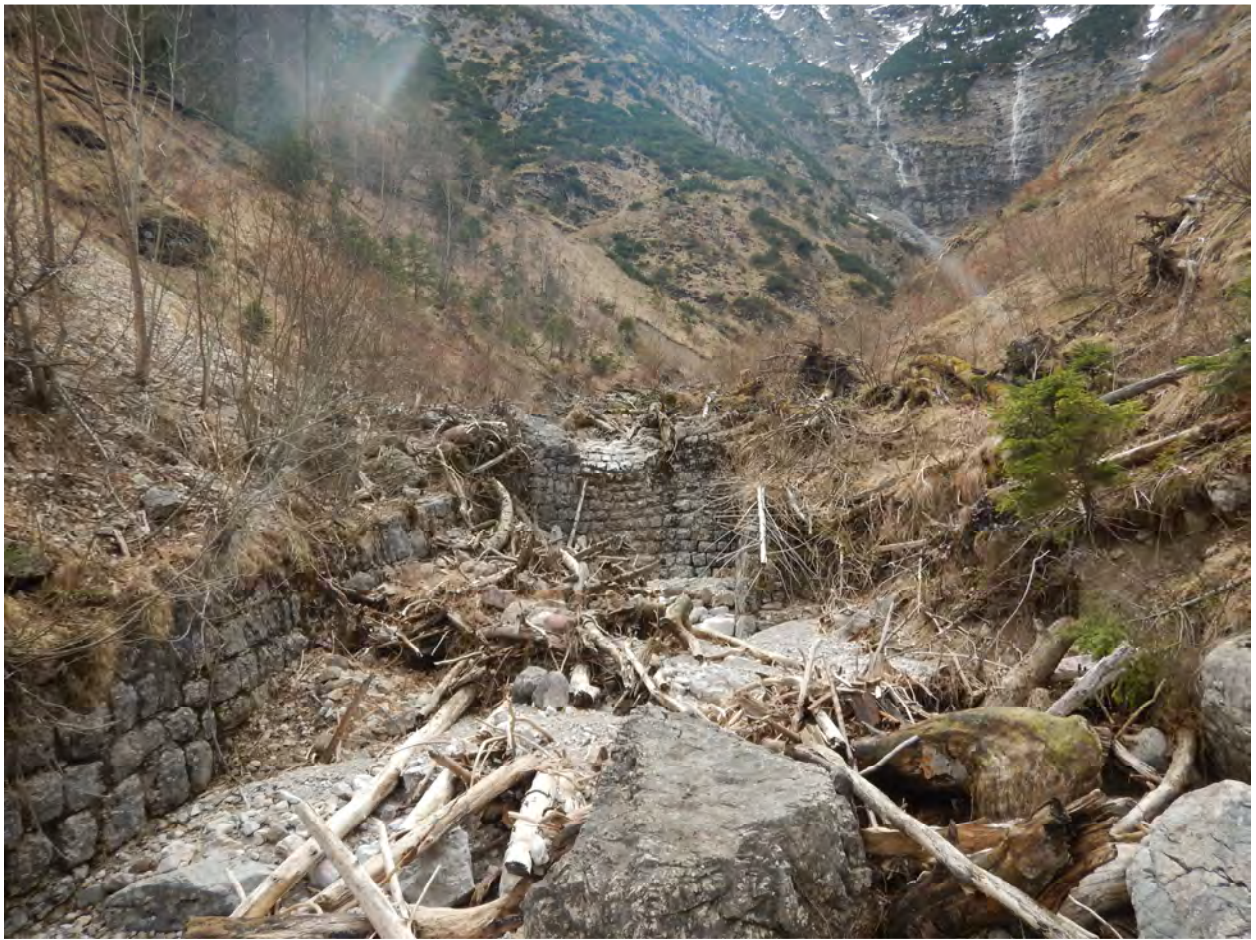
Nr	Örtlichkeit Bauwerk	Übelstand						Verursacher vorhanden	Maßnahmentyp						Mangel				Priorität			Foto-Nr	Anmerkungen			
		Holzablagung	Sonstige Ablagerung	Holzbewuchs	Einbauten	Aus-/Einleitung	Uferanriss		Sonstiger Übelstand	Querbauwerk	Längsbauwerk	Rückhalteraum	Sonstiges Bauwerk	Ingenieurbio-logisch	Entwässerung	Erschließung	Umgebung Bauwerk	funktional	am Bauwerk	Schlüsselbauwerk	hoch		mittel	nieder/weiter beobachten	Grundparzellen, Katastralgemeinde, Beschreibung des Übelstandes oder Mangels am Schutzbauwerk, Name des Verursachers, etc.	Einlagezahl
1	hm 3,40	<input checked="" type="checkbox"/>					<input checked="" type="checkbox"/>														<input checked="" type="checkbox"/>			DSCN4514	Wildholzablagung im Abflussbereich, rechtsufriger Ufer-, Hanganriss,	
2	hm 8,10 hm 21,50	<input checked="" type="checkbox"/>																				<input checked="" type="checkbox"/>		DSCN4527, DSCN4536	Wildholzablagung im Bachbett,

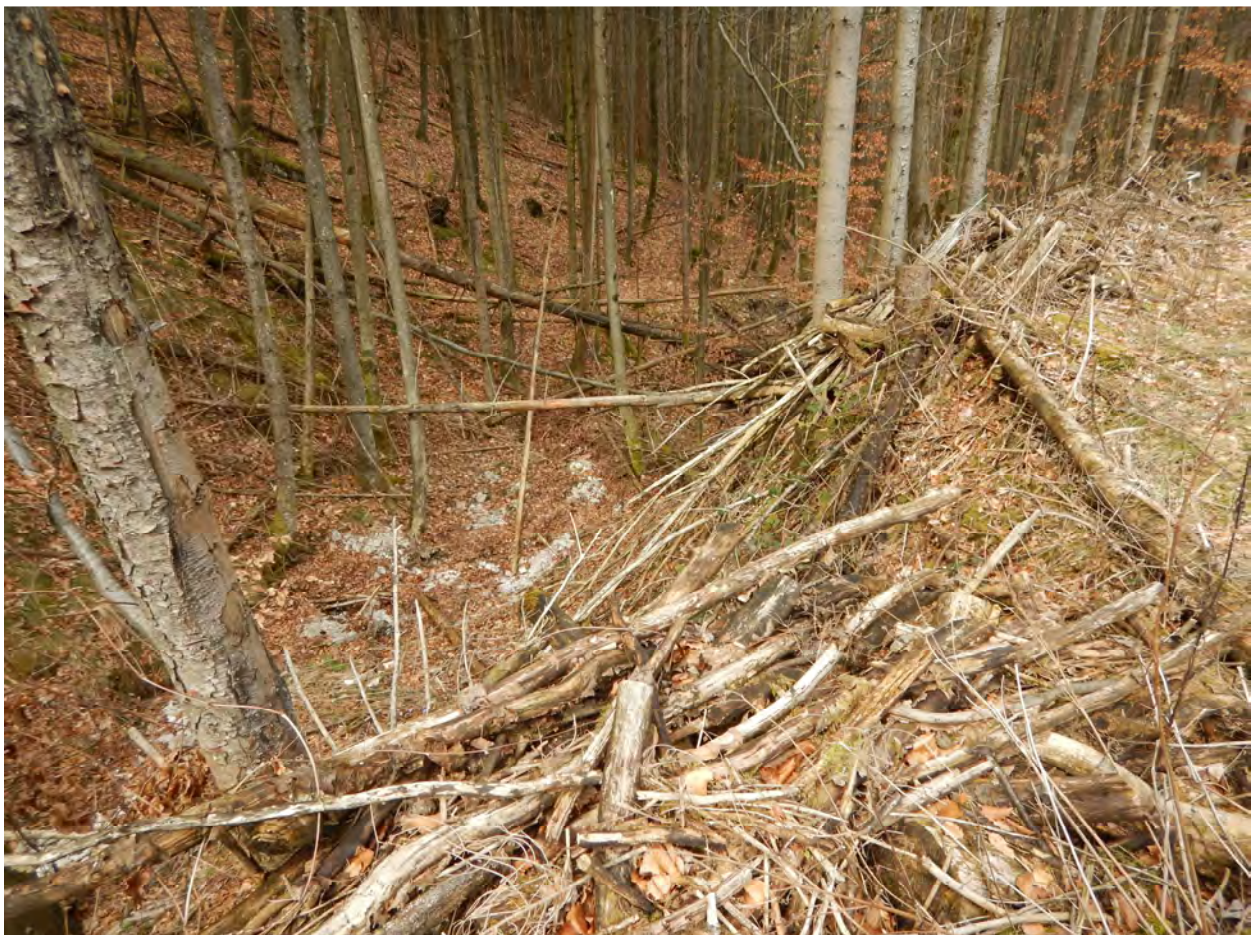
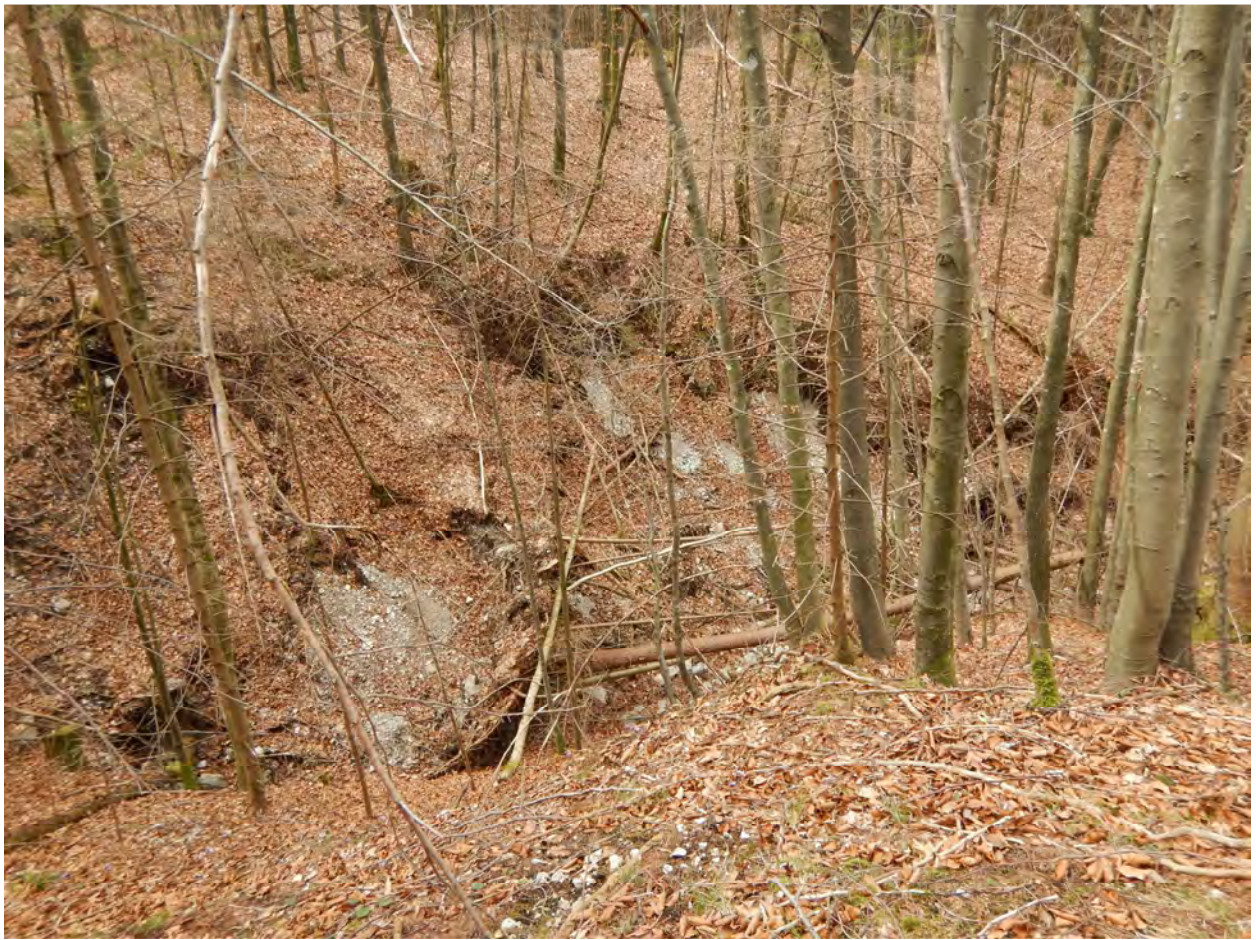
3	hm 1,50 hm 7,30	<input checked="" type="checkbox"/>					<input checked="" type="checkbox"/>															<input checked="" type="checkbox"/>		DSCN4539, DSCN4540	Steinkogeleckgraben, Uferanriss und in Bachbett gefallene Bäume samt Wurzelstock
